Objekt L4

Chräbsbach beim Auhölzli. Natürlicher Bachlauf mit Bestockung.

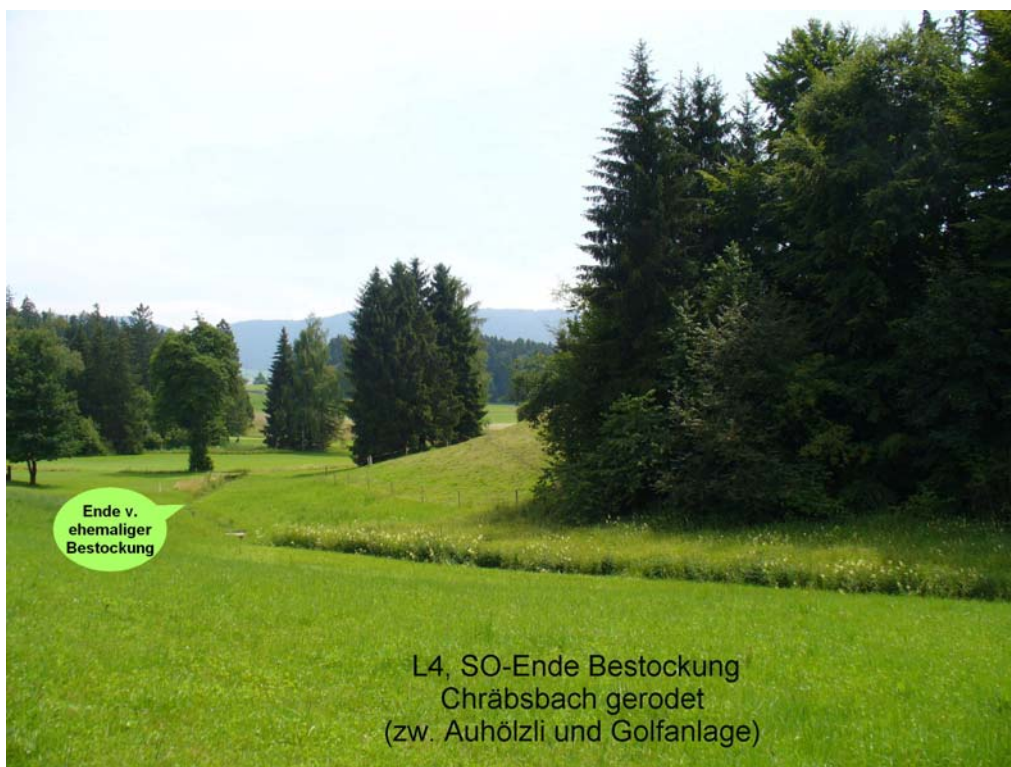
Der Verlauf des Baches ist noch natürlich, eine Bachbestockung mit Büschen und Bäumen fehlt aber.

- Die Bachbestockung sollte wiederhergestellt werden.
- Die Bewirtschaftung und Pflege der Bachbestockung sollte abschnittsweise festgelegt werden.
- Wo möglich, sollte dem Bachlauf Freiraum gewährt werden.
