Objekt N5a, b

Objektbeschreibung nach Verordnung 1986

Feuchtgebiet südl. Gschwändmatt 692.0/226.9/710 (Grundstück Kat.-Nr. 73, 75, 76, 77, resp. 57, 58, 61, 62, 63, 64, 69, 1328 und 2409). Zwei Riedmulden mit Pfeifengras- und Grosseggenflächen, daneben auch verschiedene Nährstoffzeigende Pflanzengesellschaften wie Hochstaudenfluren, Knotenbinsenried, Rohrkolbenstand.

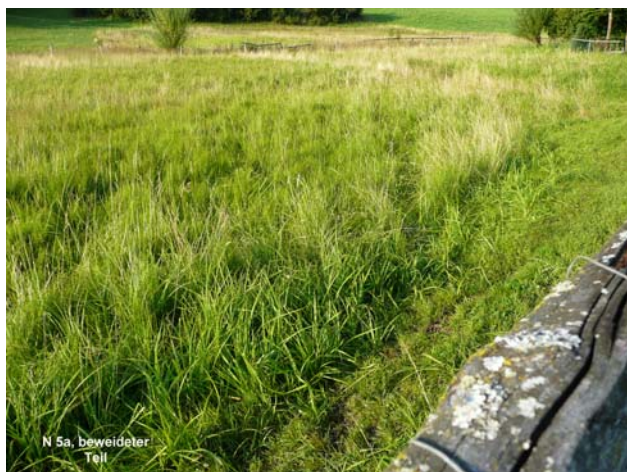
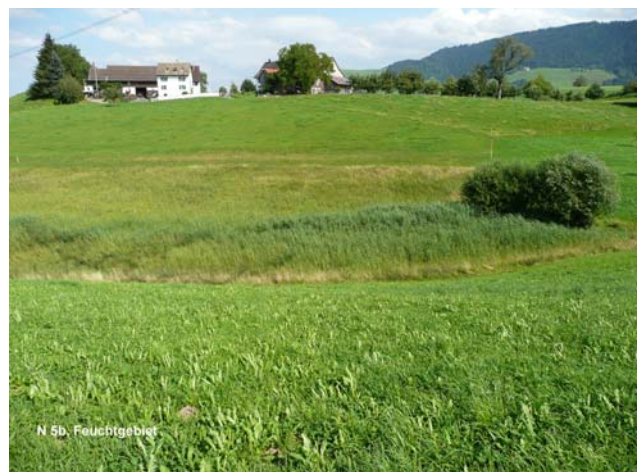
Die beiden Riedmulden sind noch existent. Eine Markierung der Grenzen fehlt. Das Ried wird noch bewirtschaftet. Möglicherweise aber nicht regelmässig. Ein Teil des Rieds Nr. 5a. wird seit längerer Zeit mit Schafen beweidet.

Die Fläche des Rieds ist gross. Mit Ausnahme des beweideten Teils entspricht die Zusammensetzung der Vegetation der Beschreibung aus 1986. Bis auf den beweideten Teil sind die Pflanzenbestände in den Riedern stellenweise noch artenreich. Im unbeweideten Teil von 5a wurden noch Restvorkommen des Rohrkolbens (*Typha latifolia*) und ausgedehnte Bestände der Wiesenflockenblume (*Centaurea jacea angustifolia*) gefunden. Die Vegetation im beweideten Teil des Naturschutzgebiets wurde vollständig trivialisiert und zerstört.

5b scheint artenärmer als 5a. Im Teil 5b breitet sich im unteren Teil der Fläche Schilf aus.

- Der Grenzverlauf der Gebiete sollte mit Pfosten markiert werden.
- Für die Rieder muss ein Bewirtschaftungskonzept erstellt werden. Da der beweidete Teil bereits zerstört wurde, muss die zukünftige Bewirtschaftung für diesen Teil des Rieds mit dem Bewirtschafter besprochen werden. Für den zerstörten Teil müssen Ersatzmassnahmen ergriffen werden.
- Um eine weitere Ausdehnung der Schilfbestände in 5b zu verhindern, muss ein Pflegekonzept entwickelt werden.
